Kunst- und Kulturschätze in und um Bindlach

Sandsteinhäuser mit Fensterschürzen

Fensterschürzen sind eine regionaltypische Besonderheit an den Giebeln mancher Sandsteinhäuser in der früheren Markgrafschaft Bayreuth-Kulmbach. Die etwa 1 qm großen Schmuckelemente entstanden zwischen 1750 und 1923.

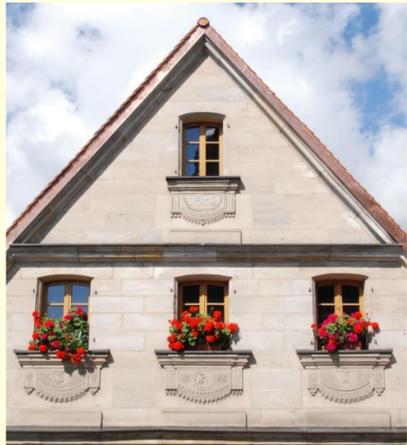
Bindlach, Bernecker Str. ⑦ / CVJM-Haus

Die Ostfassade des 1852 erbauten, stattlichen Bauernhauses zeigt im Giebel den leicht überkragenden, stark profilierten Ortgang. Er umschließt schützend zusammen mit den ähnlich gearbeiteten, vorstehenden Gurtgesimsen wie ein Rahmen schützend die vier kunstvoll gearbeiteten Fensterschürzen.

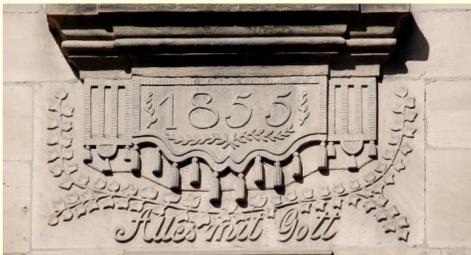
Bindlach, Bernecker Str. ③

Oberste Giebelschürze
Im paspelierten obersten Schürzenfeld, an dem 10 Quasten hängen, wird die Jahreszahl 1855 floral umrankt und seitlich von Bändern mit Triglyphen begrenzt. Efeuranken als Symbol für Zuverlässigkeit, Treue, Liebe und ewiges Leben umspielen die Schürze wie auch die Worte "Alles mit Gott".

Die drei darunter, vom aufwändig gearbeiteten Gurtgesims umschlossenen Fensterschürzen differieren augenscheinlich nicht nur durch unterschiedliche variierende Monogramme eingebettet im geformten Schild.

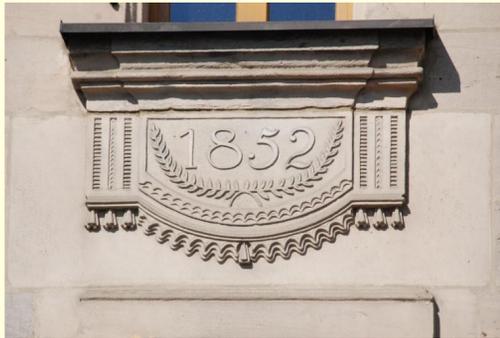
Bindlach, Bernecker Str. ⑦ / CVJM-Haus

Die vier ähnlich gestalteten, z.T. fünfteilig gearbeiteten Fensterschürzen differieren bei genauer Betrachtung doch erheblich: Die Monogramme im umgebenden Schild und die blattumrankte Jahreszahl unterhalb der kunstvoll profilierten Fensterbrüstung werden von unterschiedlich gestalteten Blumenranken oder Lebensbäumen in paspelierten Bändern oder geschuppten Triglyphen seitlich umgeben.

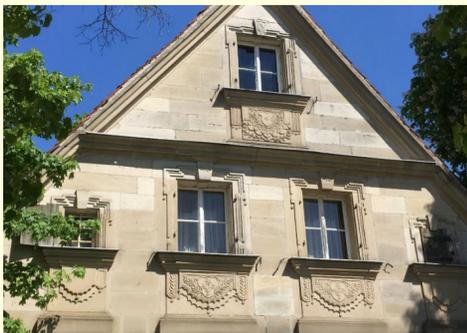
Bindlach, Rathausplatz ②

Das stattliche Wohnstallhaus weist an der Giebelseite 5 fein durchgestaltete Fensterschürzen auf. Besonders bemerkenswert sind die dreifach profilierten, leicht z-förmig gekröpften Fensterrahmen, sogar um die kleinen Abseitenfenster, in Anlehnung an die Tür-laibungen der Traufseite. Die 3 reich dekorierten Fensterschürzen am südlichen Zwerchgiebel ähneln der besonders kunstvoll gearbeiteten obersten Fensterschürze am Westgiebel.

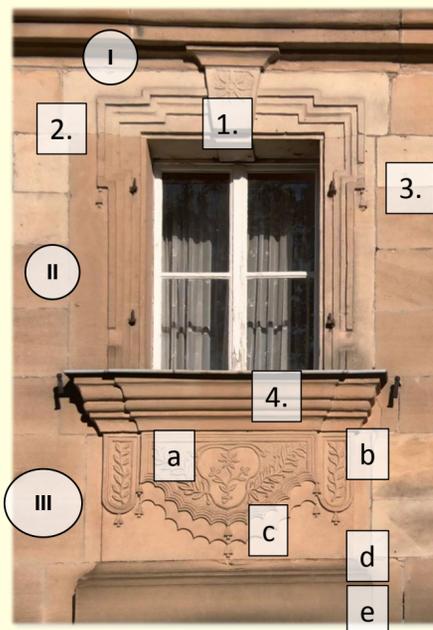
Fenster mit Laibungsrahmen und Schürze

I. Gurtgesims

II. Fensterlaibungsrahmen oder Fensterfasche

1. Kopfstein mit Dekor, nach oben konisch vasenartig verstärkt
2. gekröpfte, profilierte Sandsteinecken im umgebenden Laibungsrahmen
3. Ohrung mit Glöckchen oder Quasten
4. profilierte Fensterbank nach unten verjüngt

III. Fensterschürze in mehreren Ebenen

- a. oberste Ebene im Medaillon oft Jahreszahl, Monogramm oder Pflanze, umspielt von gespiegelten Blattranken
- b. seitliche Bänder mit Di- oder Triglyphen, „Lebensbaumvariationen“ oder Ranken
- c. Bogenfries in der mittleren Ebene
- d. unterste Ebene mit Glöckchen (oft auch mit Blattranken, Blüten oder Früchten)
- e. Fensterschürzensockel über dem Gurtgesims

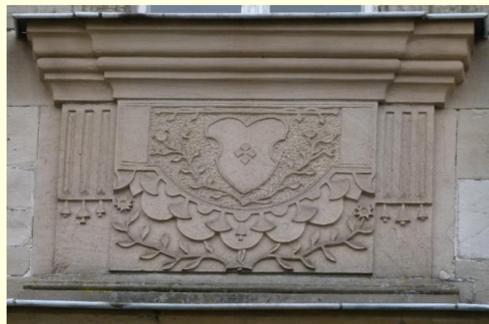
Bindlach, Rathausplatz ②

Oberste Fensterschürze am Westgiebel
Ein kleines Gesamtkunstwerk im aufwändig gestalteten Gurtgesims:
Mehrfach abgestufte, stark profilierte, sich verjüngende Fensterbank. Floral umspielter Schild in dezent angedeuteter Schürzenrundung, an der abwechselnd geschichtet „Fächer“ und Halbkreise auf Rundungen hängen, umrankt von blühenden Zweigen. Die seitlichen Bänder mit Triglyphen enden mit Glöckchen.

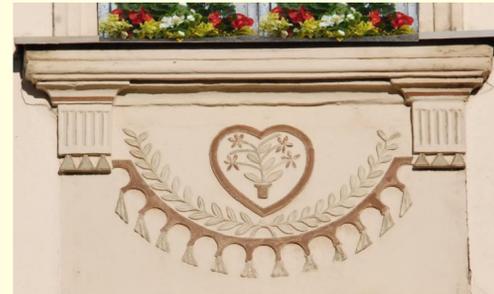
Bindlach, Bernecker Str. ⑩

Das große Bauernhaus, das wohl mehrfach erweitert wurde, schmücken fünf unterschiedlich gestaltete Fensterschürzen.

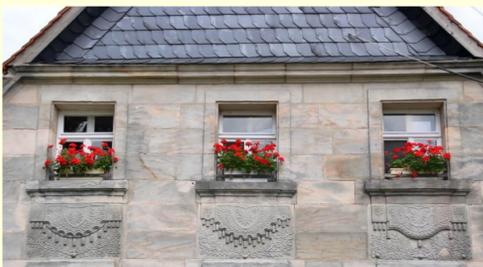
Rinne ⑧

„Schön wie Brokatstickerei“ sind die drei überreich und kunstvoll gestalteten Schürzen, wobei die mittlere mit doppeltem Quastenbehang eine besondere Kunstfertigkeit ausdrückt.

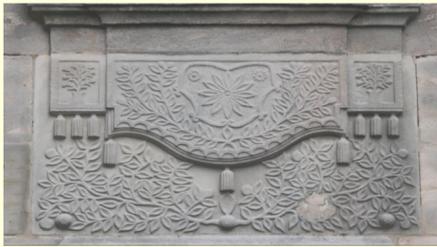
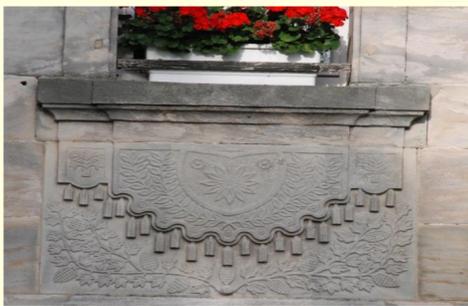
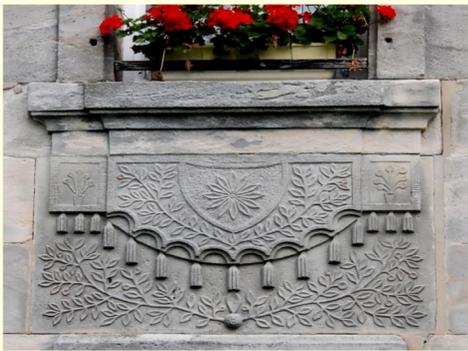
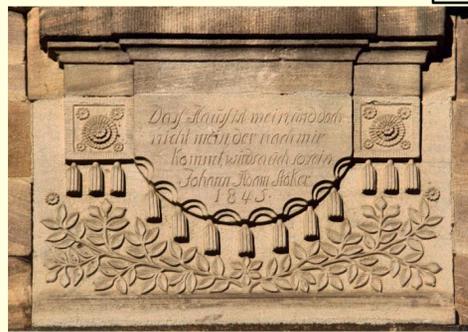
Vier unterschiedliche Fensterschürzen am Ostgiebel.

Ein absolutes Unikat stellt die oberste Giebel-schürze dar:

Eingerahmt von quadratischen, mit 5 Blüten verzierten seitlichen Bändern sind ein das Lebensende beleuchtender Spruch, der Name des Erbauers und das Baujahr eingemeißelt, behangen mit 13 Quasten und umspielt von reich gegliederten Blattranken.

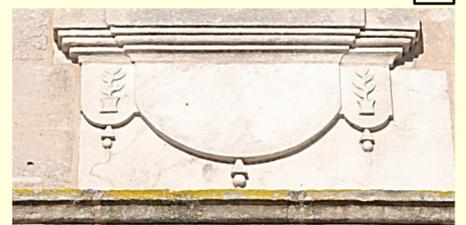
Die drei klassischen, innen glatten Giebelschürzen differieren bei den seitlichen Bändern und den Blattgirlanden.

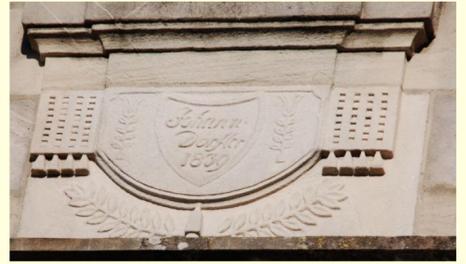
Vier schön gearbeitete Fensterschürzen an der Südfassade.

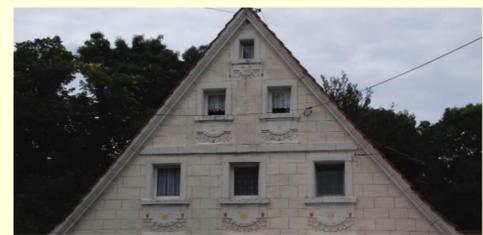
Im Giebel befinden sich 6 farbig hervorgehobene Fensterschürzen, die stockwerksabhängig unterschiedlich reich gestaltet sind. In der obersten Schürze fallen die relativ großen „Lebensbäume“ auf, die die eigentliche Schürze rechts und links flankieren. Abgerundet wird diese Fensterschürze von 2x3 Blütenköpfen in unterschiedlichen Größen statt der sonst üblichen Zweige.

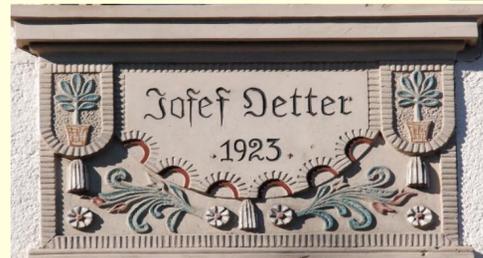
Der Scharrierschlag als Zierhieb auf allen Einrahmungen erhöht die Plastizität der sich fein unterscheidenden Fensterschürzen.

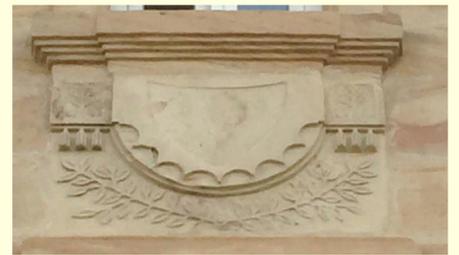
Glücklicherweise wurde das nach jahrzehntelangem Leerstand zum Schandfleck verkommene Fenster-schürzenhaus 2020 gerettet. Die schönste der vier gebogten Fensterschürzen ist die im Spitzgiebel mit Monogramm unter der reich profilierten Fensterbank, floral umrankt und geschmückt in den Bändern.

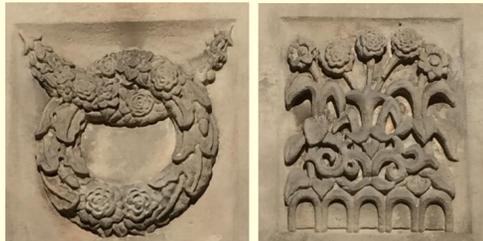
Fensterschürzen in ungewöhnlicher, stark plastischer Ausgestaltung schmücken die Süd- und Hofseite.

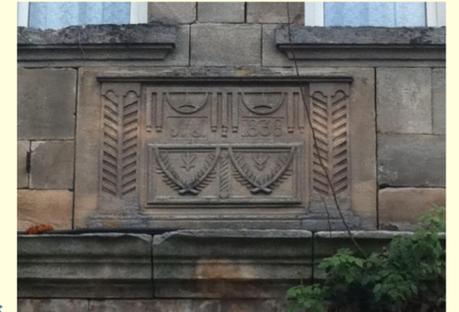
Fensterschürzen von der Urform zu Spätformen.

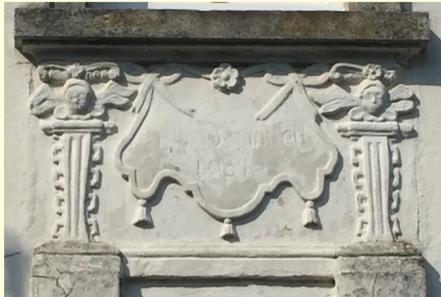
Mit Engelsköpfen auf „Konsolensäulchen“ ist die schleifenverzierte Schürze ein absolutes Unikat.
